# ASBESTINVENTARISATIERAPPORT

## Woningen inclusief opstallen

**Adres Locatie** : Begoniastraat 1 tm 17 en Asterstraat 17 tm 28 te Enkhuizen

Adres onderzoek locatie : Begoniastraat 1 tm 17 en Asterstraat 17 tm 28 te Enkhuizen  
Datum onderzoek : 17 september en 23 oktober 2024  
Uitgevoerd door : [redacted] (DIA nummer: 04E-090323-140883)  
Projectnummer : 2024-078 versie 004  
Opdrachtgever : Foekens Sloopcombinatie BV  
Autorisatiedatum : 24 oktober 2024  
LAVS Activeringscode : 4f531f23-7f2e-4c77-b1d4-952d05216160

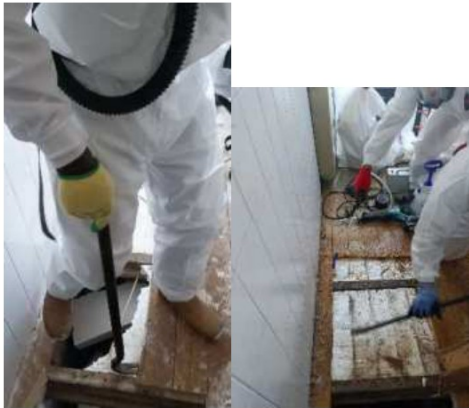
DAV1 & DAV2 gaan een deel van de houten vloer verwijderen

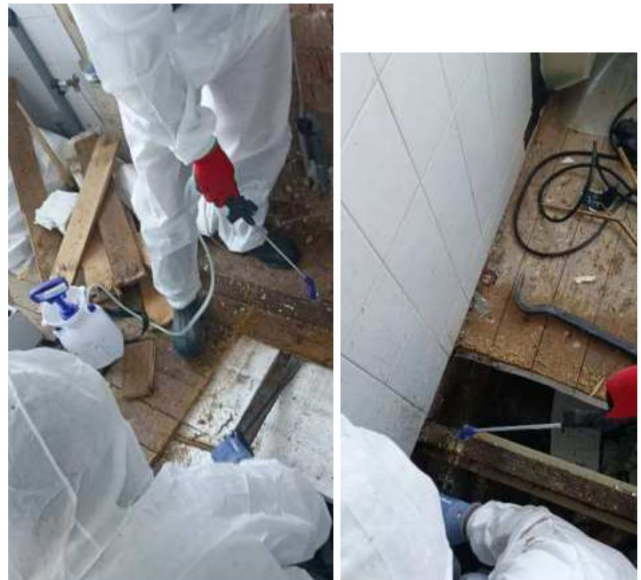
DAV1 benevelt de kruipruimte

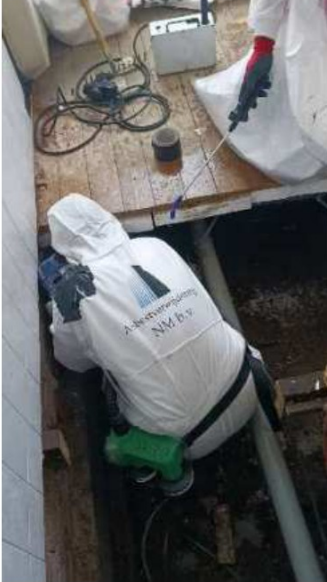
DAV 2 gaat vanuit een startpunt gestructureerd (in segmenten) aan de slag en verwijdert zowel het puin als de restanten en legt deze direct in een A-zak. DAV1 zorgt ervoor dat zowel het puin als de restanten continu benevelt zijn.

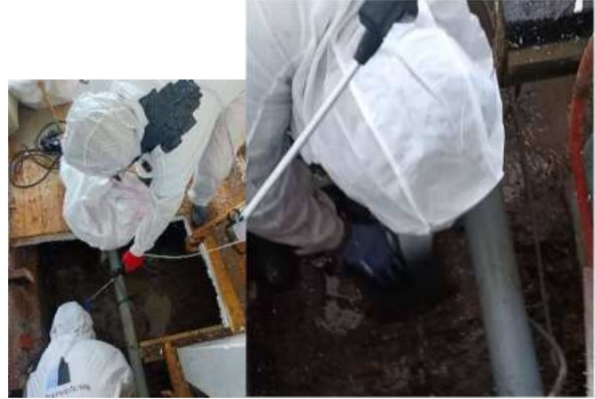
DAV 2: Harkt vervolgens het gedeelte waar het puin en de visueel zichtbare restanten zijn verwijderd en verwijderd eventueel naar boven gekomen restanten direct en plaatst deze in een A-zak. DAV1 zorgt ervoor dat omhoog geharkte stukken direct benevelt worden. zaagsnede.

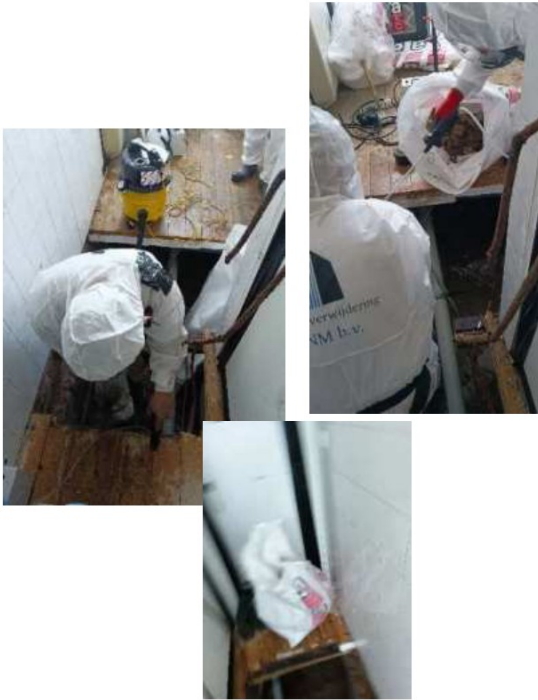
DAV1/DAV2 reinigen het gehele werkgebied met stofzuiger en natte doeken. Al het afval wordt afgevoerd in een A-zak.

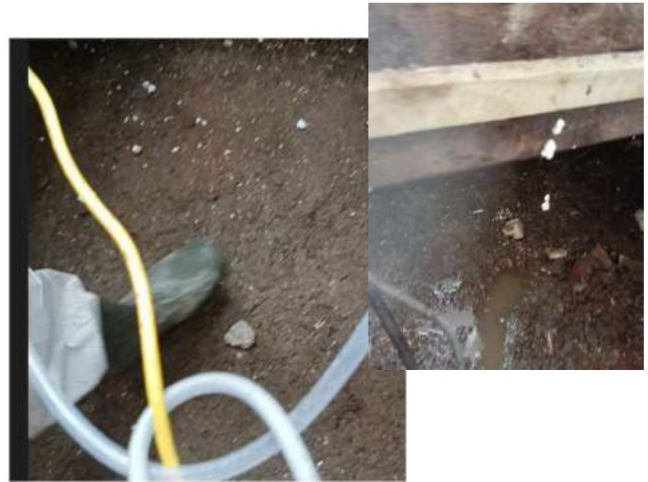
Worst case: Tijdens het opruimen van het puin kunnen stukken uit de handen van saneerders vallen en op restanten terecht komen.
