Datum: 17 december 2019
Onderwerp: Sloopmelding

WERKPLAN ASBESTSANERING

Projectgegevens	
Werkzaamheden:	Verwijderen van 90 stuks dakleer geklemd tussen muur en plaatmateriaal en deels achter plaatmateriaal
Adres:	Violenstraat 49,51 en 57 Begoniastraat 46, 48, 50, 52, 54, 56 en 58 Goudsbloemstraat 45, 46, 47, 48, 49, 50, 51, 53, 54, 55,56, 57, 58, 59, 60, 61, 62 63 en 64
Postcode + Plaats:	1602 XT/XR/XN en XK Enkhuzen
Start datum:	
Projectduur:	
Gegevens opdrachtgever	
Naam bedrijf:	Welwonen
Contactpersoon:	T.a.v. [redacted]
Adres:	Postbus 515
Postcode + Plaats:	1600 AD Enkhuzen
Telefoon:	0228-[redacted]/06-[redacted]

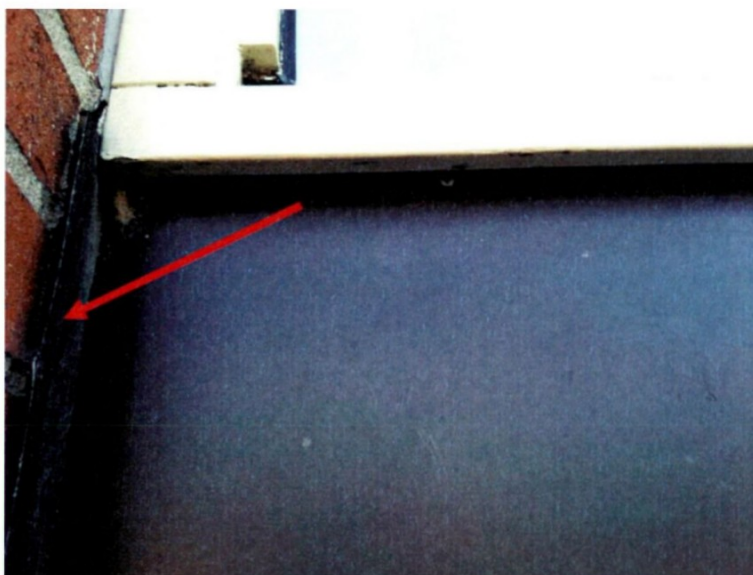
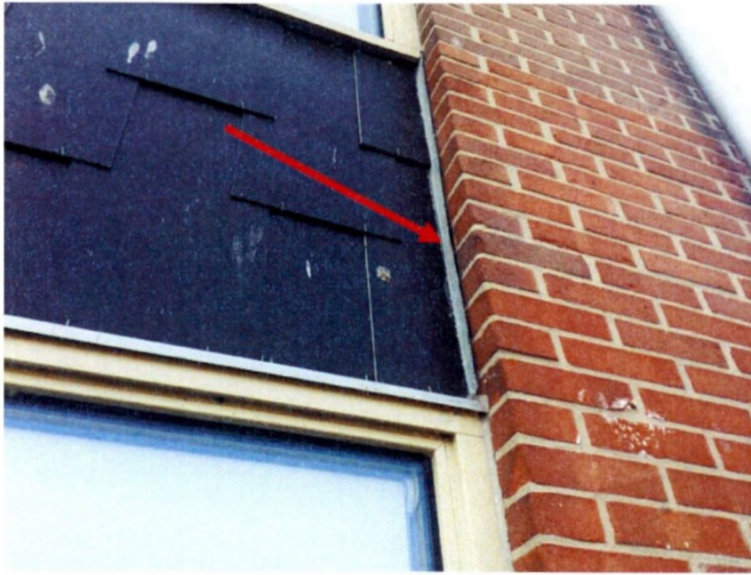
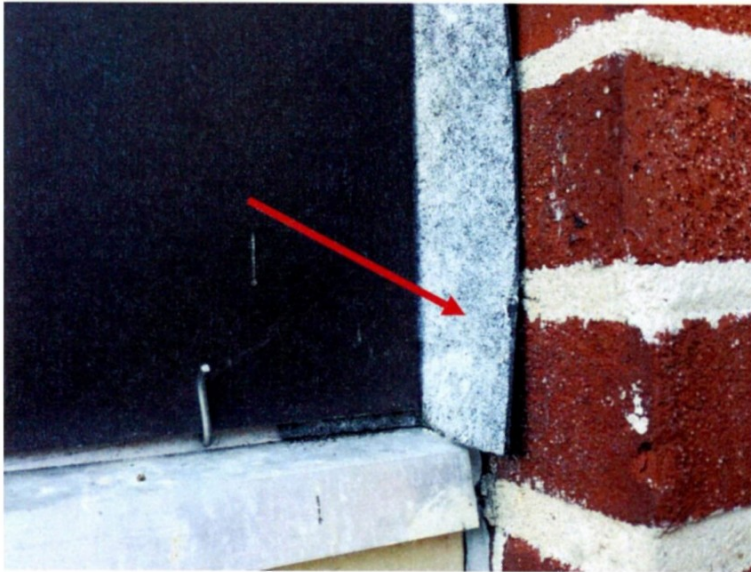
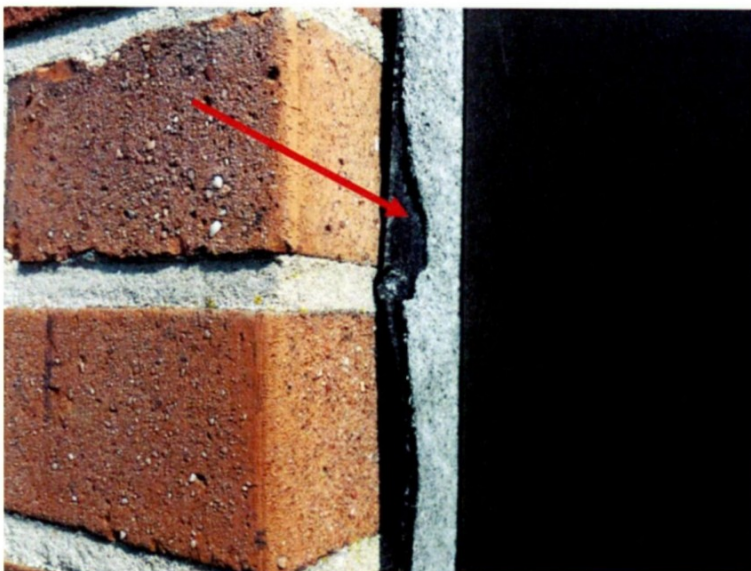
bron: 1	foto: 1, 2, 3, 4	materiaal: dakleer
bevestiging	geklemd	
hoeveelheid totaal	90 stuks ca. 0,1 m ² /stuk	
monstercode	M02/M06	
soort asbest	Chrysotiel	
percentage asbest	5-10%	
analysecertificaat	STL.59010	
gebondenheid	hechtgebonden	
beschadiging	niet	
verwering	licht	
risicoklasse	2	
bereikbaarheid	slecht	
buiten-/binnen sanering	buiten	
verdieping	eerste verdieping	
locatie	tussen muur en plaatmateriaal en deels achter plaatmateriaal.	
opmerkingen	Het dakleer bevindt zich tussen de muur en het plaatmateriaal en deels achter het plaatmateriaal. Het dakleer is plaatselijk verweerd. Vermeld dient te worden dat er plaatselijk zonneschermen en afdaken aanwezig zijn.
