Datum: 5 november 2019
Onderwerp: Sloopmelding

Op 23 oktober 2019 ontvingen wij uw sloopmelding voor het verwijderen van diverse asbesthoudend vloerzeil in de keuken en ontluchtingspijp in de slaapkamerkast op het perceel Violenstraat 43 te Enkhuizen.

Asbestinventarisatie conform Certificatieschema voor de Procescertificaten
Asbestinventarisatie en Asbestverwijdering als bedoeld in de artikelen 4.27 en
4.28 van de Arbeidsomstandighedenregeling

Adres onderzoekslocatie: Violenstraat 43 te Enkhuizen
Projectnummer: RFI-19-00008600-SI
Datum onderzoek: 17-10-2019

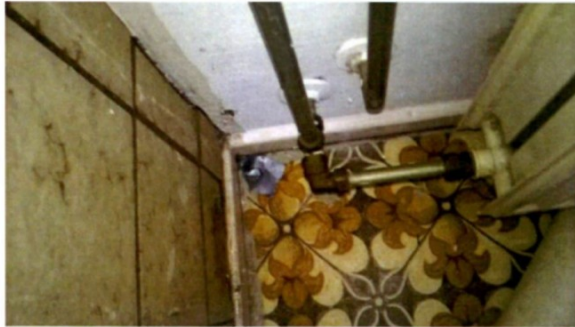
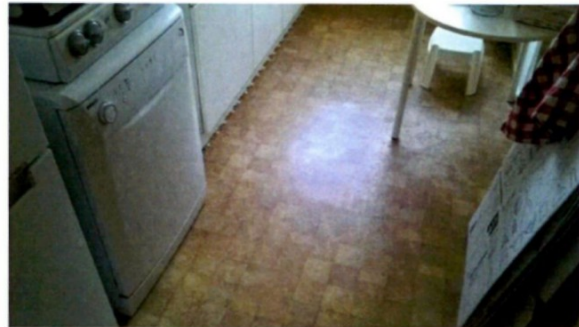
Gebouw(nr.): **Violenstraat 43 te Enkhuizen**
Nummer vindplaats: **1**
Ruimte(s): **Keuken**
Etage(s): **Begane grond**

Omschrijving toepassing: Zeil
 Plaats in ruimte(s): Op vloer
 Situatie: Binnen
 Bereikbaarheid: Goed
 Bevestigingsmethode: Gelijmd
 Intact: Intact
 Verweerd: Niet verweerd
 Zonder breuk en/of beschadigingen te verwijderen: Nee
 Aantal: 1 Locaties
 Afmetingen: 7.50 m² Totaal
 Aard van materiaal: Niet hechtgebonden

Monster code	Ruimte	Locatie in ruimte	Analyseresultaat
0558949*	Keuken	Op vloer	15 - 30 w/w % CHR

Klasse: 2

Het zeil betreft een niet hechtgebonden toepassing, echter de asbesthoudende laag is afgedekt met een kunststof laag, waardoor de kans op vezelemisatie bij normaal gebruik van de ruimte zeer gering is.

Op korte termijn saneren is niet noodzakelijk, geadviseerd wordt het materiaal vóór sloop- of renovatiewerkzaamheden te saneren.

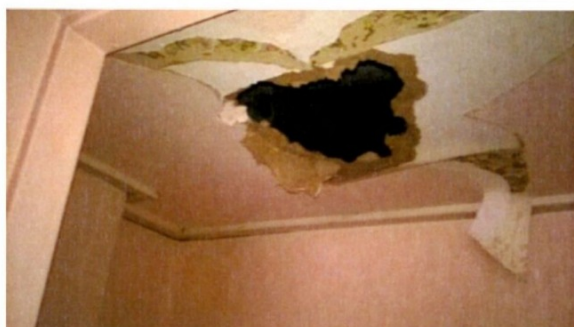
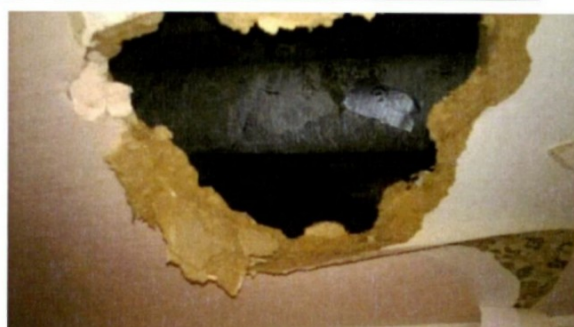
Gebouw(nr.): Violenstraat 43 te Enkhuizen
Nummer vindplaats: 2
Ruimte(s): Slaapkamerkast
Etage(s): Eerste etage

Omschrijving toepassing: Ontluchtingspijp
 Plaats in ruimte(s): In muur
 Situatie: Binnen
 Bereikbaarheid: Slecht
 Bevestigingsmethode: Ingestort in beton of cement
 Intact: Intact
 Verweerd: Niet verweerd
 Zonder breuk en/of beschadigingen te verwijderen: Nee
 Aantal: 1 Locaties
 Afmetingen: 1.00 m Totaal
 Aard van materiaal: Hechtgebonden

Monster code	Ruimte	Locatie in ruimte	Analyseresultaat
0558950*	Slaapkamerkast	In muur	10 - 15 w/w % CHR 2 - 5 w/w % CRO

Het betreft een voormalig ontluchtingspijp van de badkamer, zichtbaar boven het verlaagde plafond van de (inbouw) slaapkamerkast

Klasse: 2A

Het materiaal is niet beschadigd en betreft een hechtgebonden toepassing. De kans op vezelemisatie uit het materiaal bij normaal gebruik van de ruimte is gering.

Op korte termijn saneren is niet noodzakelijk, geadviseerd wordt het materiaal vóór sloop- of renovatiewerkzaamheden te saneren.

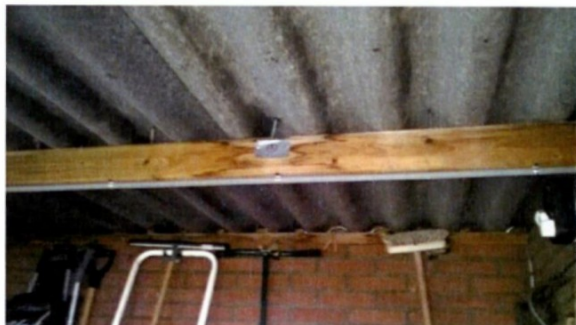
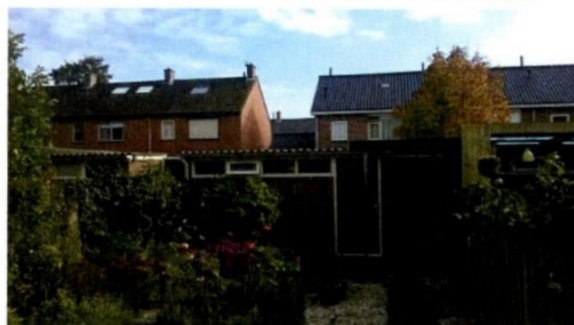
Gebouw(nr.): Violenstraat 43 te Enkhuizen
Nummer vindplaats: 3
Ruimte(s): Schuur
Etage(s): Begane grond

Omschrijving toepassing: Golfplaat
 Plaats in ruimte(s): Op dak
 Situatie: Buiten
 Bereikbaarheid: Goed
 Bevestigingsmethode: Geschroefd
 Aantal: 1 Locaties
 Afmetingen: 8.00 m² Totaal

Monster code	Ruimte	Locatie in ruimte	Analyseresultaat
0558951*	Schuur	Op dak	< 0,1 w/w %

Na optische analyse bleek het materiaal geen asbestvezels te bevatten in een percentage boven de detectiegrens van 0,1% w/w.
