NADER ONDERZOEK HUISMUS, GIERZWALUW & VLEERMUIZEN

28/10/2023 | PROJECTNUMMER: 23-247

Ten behoeve van de sloop van enkele woonblokken gelegen in de
Bloemenbuurt, Fase 2 te Enkhuzen

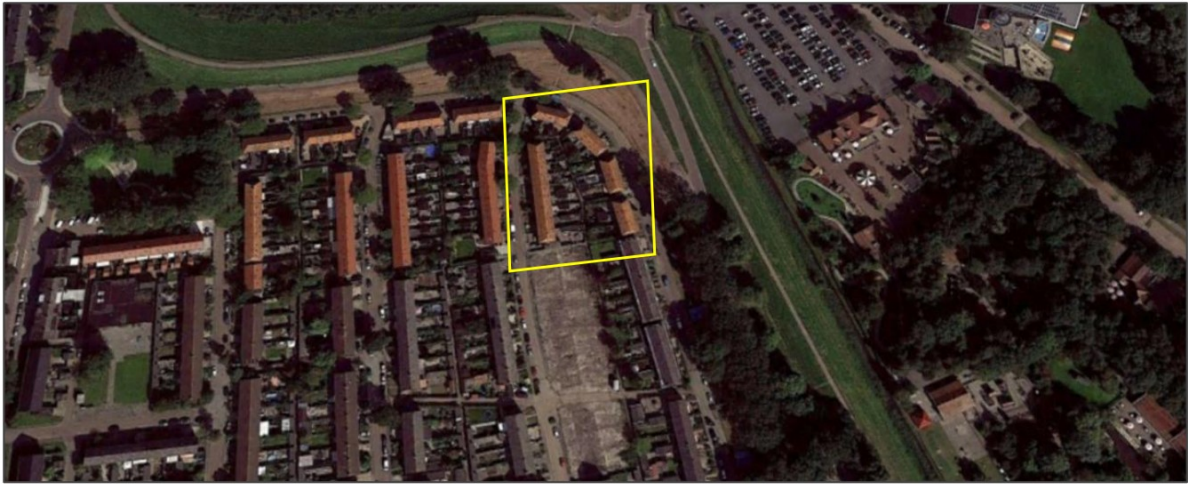
Afb 2: De betreffende woonblokken

De adressen van woonblokken zijn: Begoniastraat 1 t/m 17 en Asterstraat 17 t/m 28.

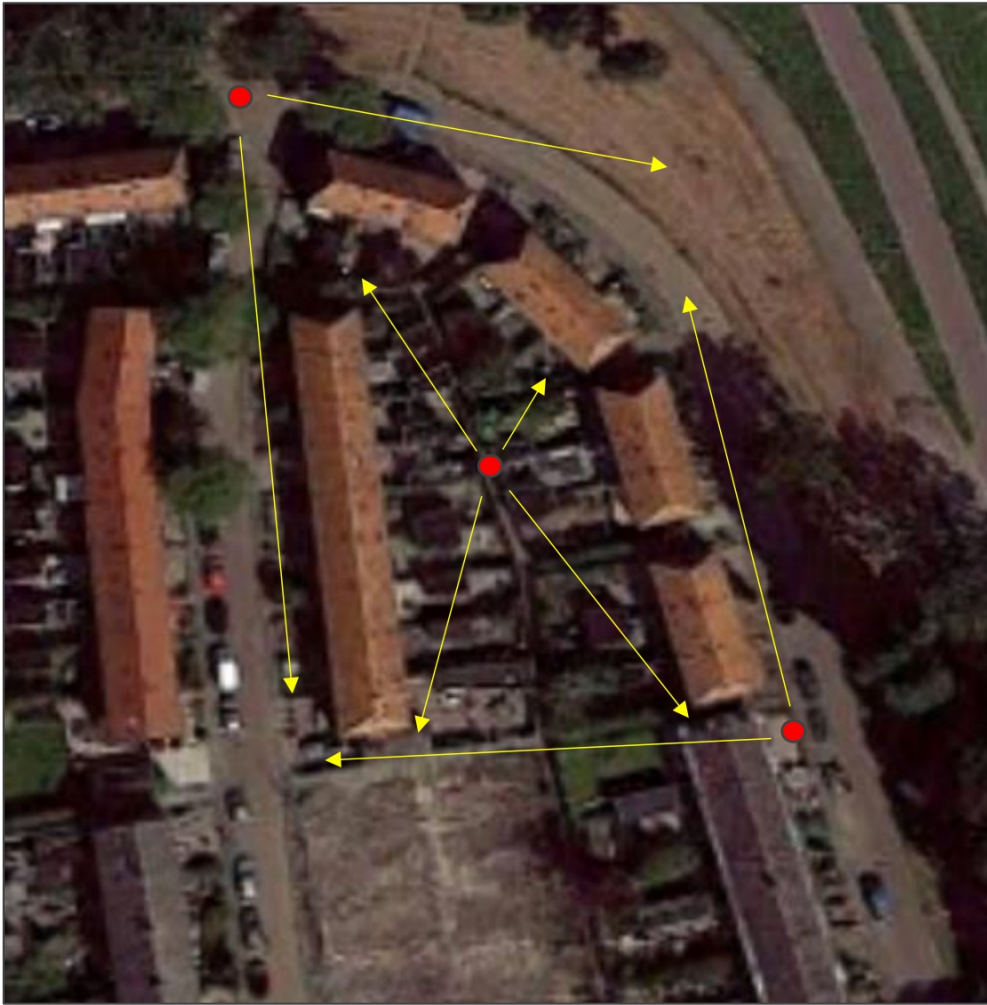
Voor het vlemmuis onderzoek is het noodzakelijk dat 70% van de orientaties van de woonblokken geïnspecteerd worden. Daarom is in dit geval het onderzoek uitgevoerd met 3 personen. Tijdens het onderzoek zijn de aanwezige vlemmuiskasten aan de gevels van onderaf beschreven om aanwezige vlemmuizen te kunnen zien.

Afb 3: Spotlocaties en kijkrichtingen vleermuisonderzoek

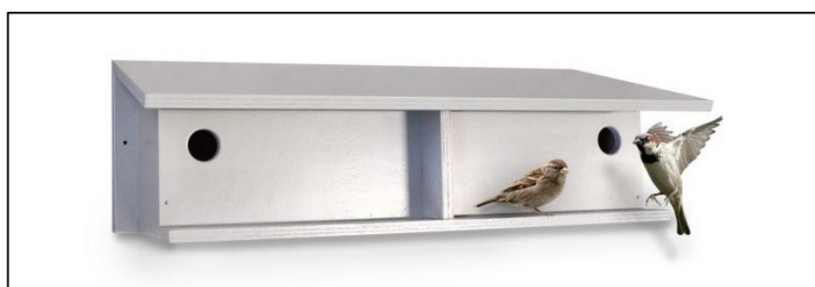
Afb 6: Voorbeeld van een dubbele nestkast (www.unitura.nl)

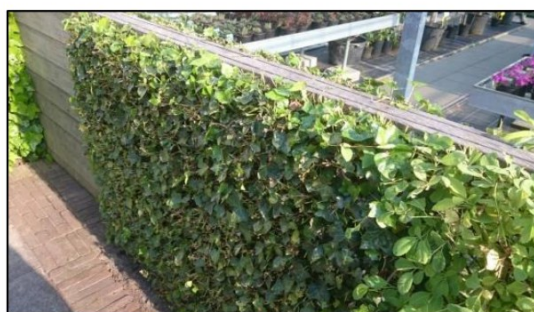
Afb 8: Schuttingdelen met klimop

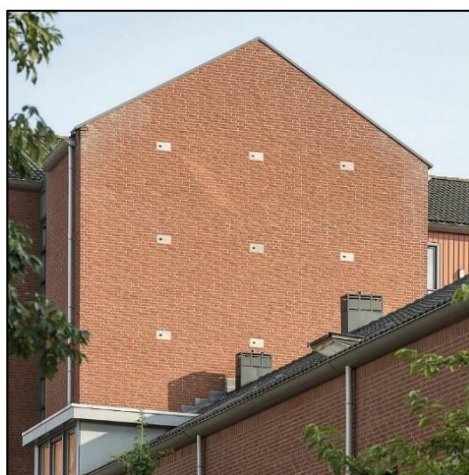
Afb 9 + 10: Gierzwaluwkasten ingemetseld (worden ook gebruikt door Huismussen)

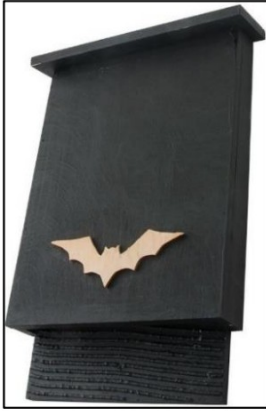
Voor de vleermuizen is het mogelijk om op nader te bepalen locaties vleermuiskasten op te hangen of uitgebreide vleermuisverblijfplaatsen in te metselen in de gevel.

Afb 11: Vleermuiskast

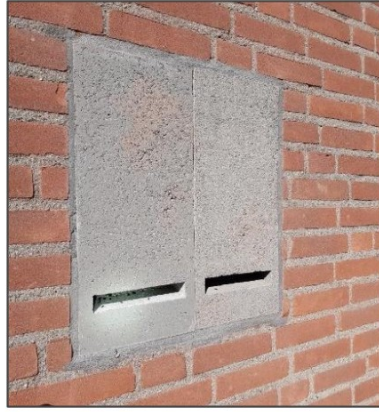
Afb 12: Inbouw vleermuiskast
