Datum: 17 december 2019
Onderwerp: Sloopmelding

WERKPLAN ASBESTSANERING

Projectgegevens	
Werkzaamheden:	Verwijderen van 90 stuks dakleer geklemd tussen muur en plaatmateriaal en deels achter plaatmateriaal
Adres:	Violenstraat 49,51 en 57 Begoniastraat 46, 48, 50, 52, 54, 56 en 58 Goudsbloemstraat 45, 46, 47, 48, 49, 50, 51, 53, 54, 55,56, 57, 58, 59, 60, 61, 62 63 en 64
Postcode + Plaats:	1602 XT/XR/XN en XK Enkhuzen
Start datum:	
Projectduur:	
Gegevens opdrachtgever	
Naam bedrijf:	Welwonen
Contactpersoon:	T.a.v. [redacted]
Adres:	Postbus 515
Postcode + Plaats:	1600 AD Enkhuzen
Telefoon:	0228-[redacted]/06-[redacted]

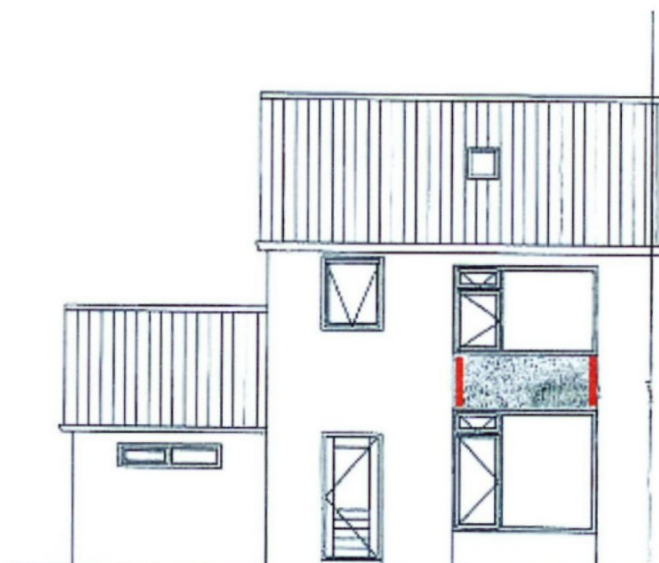
GOUDSBLOEMSTRAAT 50

bron 1

dakleer

Betreft een tussenwoning. Garage niet aanwezig.
Zonnescherm (achter) aanwezig.
Kleine aanbouw aanwezig.

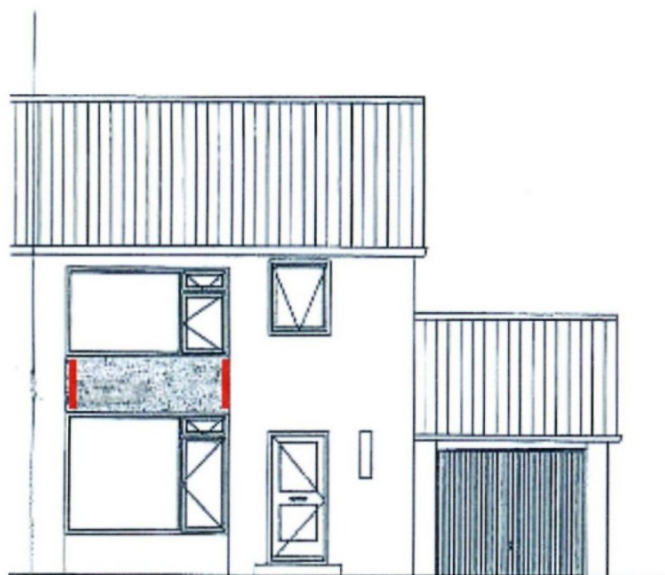
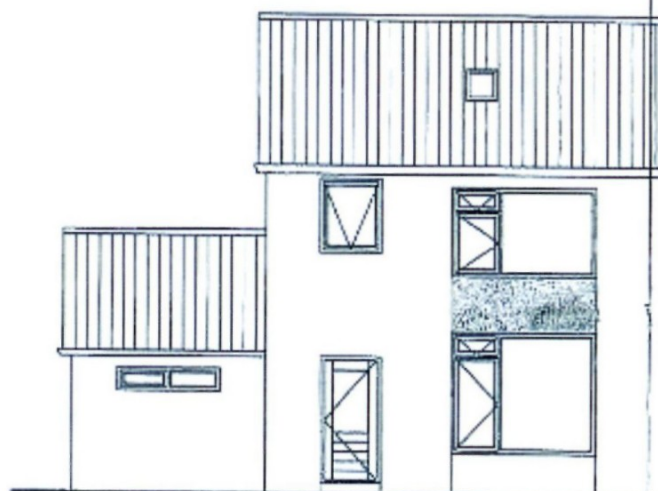
GOUDSBLOEMSTRAAT 51

bron 1

dakleer

Betreft een hoekwoning. Garage
bevindt zich aan de andere zijde.

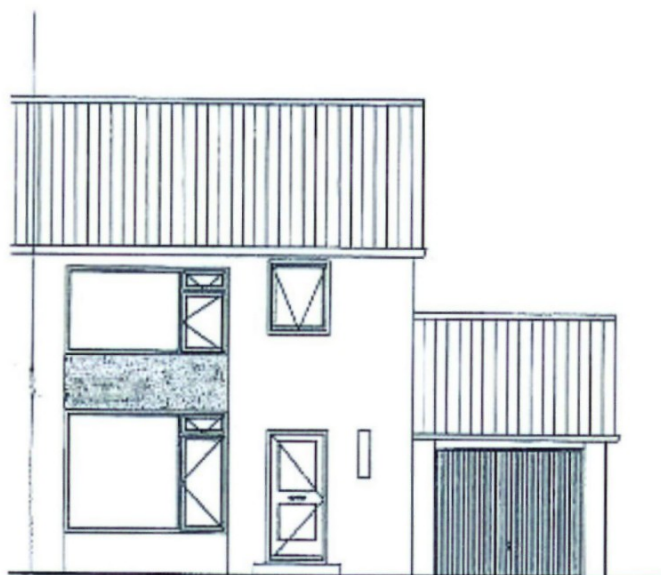
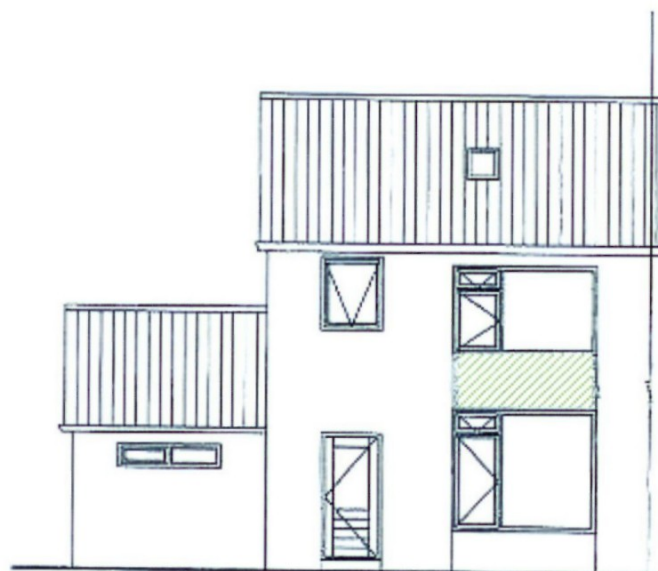
GOUDSBLOEMSTRAAT 52

M05; plaatmateriaal asbestvrij

Betreft een hoekwoning. Garage
aanwezig.
Zonnescherm (voor) aanwezig.
Overkapping (achter) aanwezig.

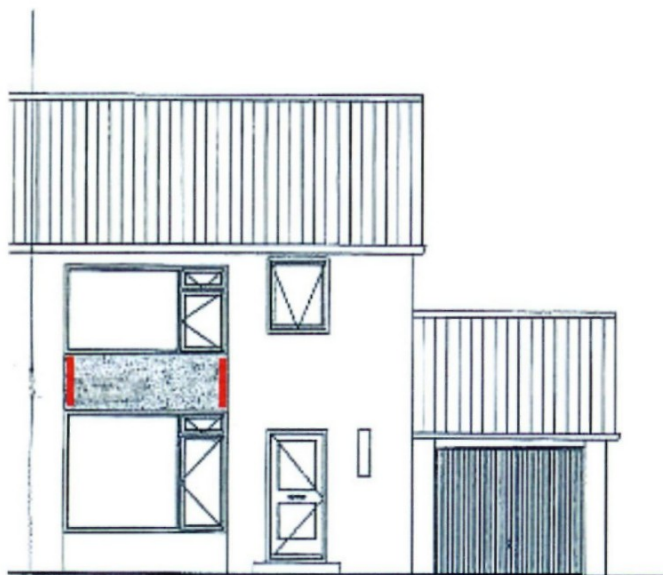
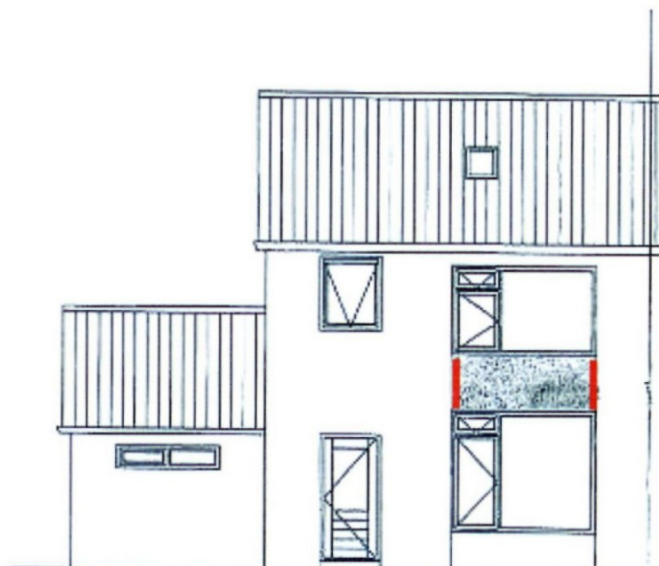
GOUDSBLOEMSTRAAT 53

bron 1

dakleer

Betreft een hoekwoning. Garage
aanwezig.
Zonnescherm (voor en achter)
aanwezig.

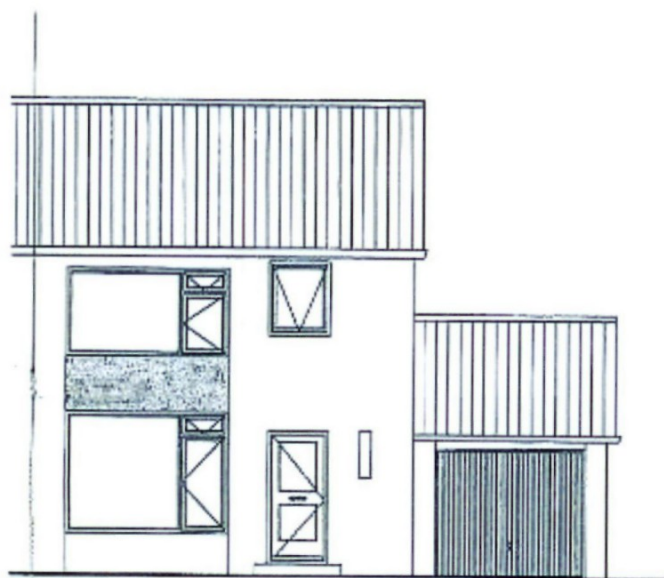
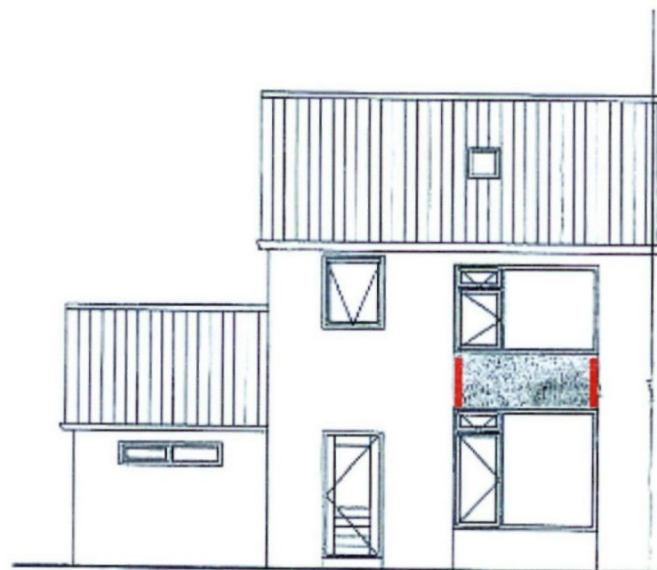
GOUDSBLOEMSTRAAT 54

bron 1

dakleer

Betreft een hoekwoning. Garage bevindt zich aan de andere zijde. Zonnescherm (voor) aanwezig. Overkapping en aanbouw (achter) aanwezig.

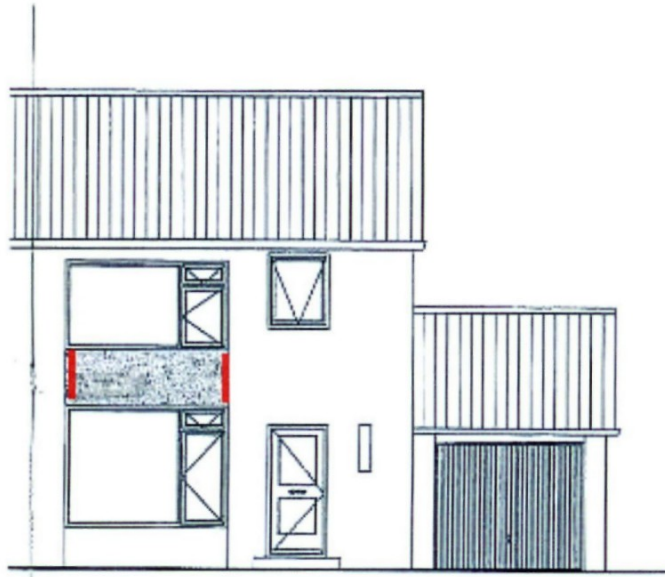
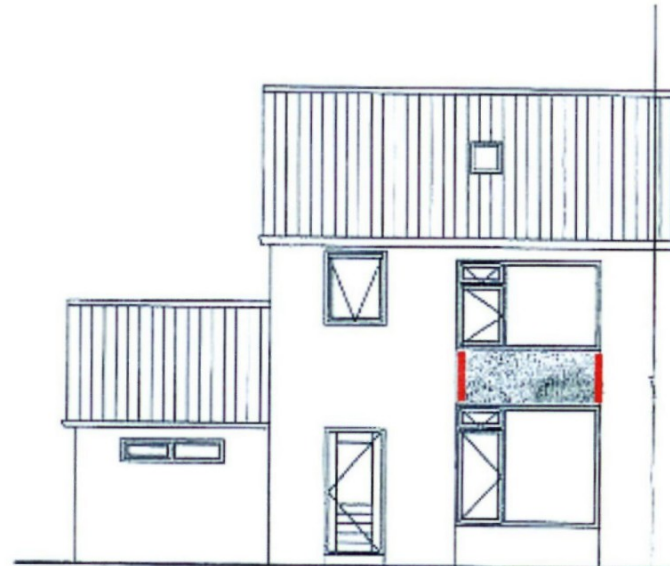
GOUDSBLOEMSTRAAT 55

LEGENDA		
 	bron 1	dakleer

Betreft een hoekwoning met geschakelde garage. Garage bevindt zich aan de andere zijde. Zonnescherm (achter) aanwezig. Aanbouw aanwezig.

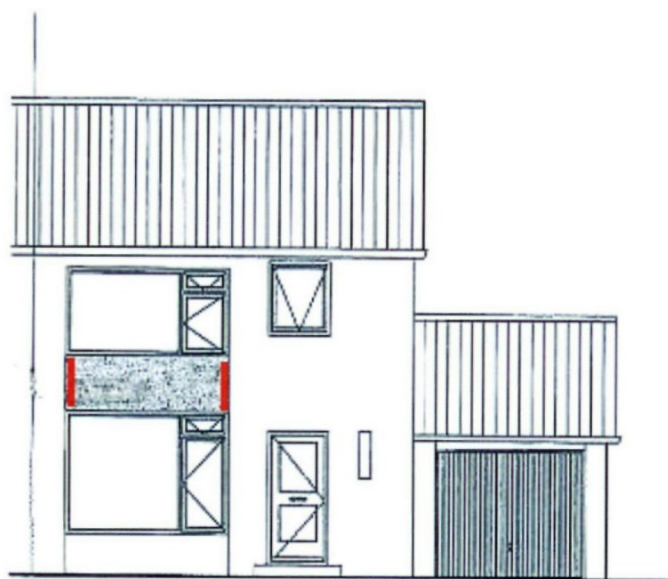
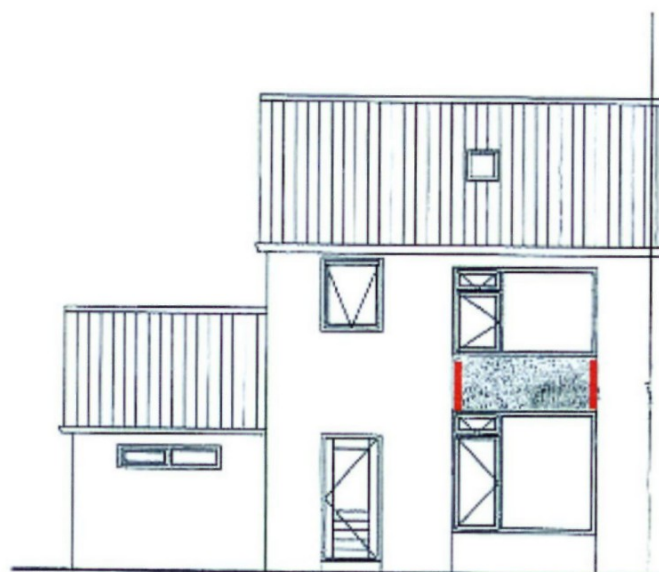
GOUDSBLOEMSTRAAT 56

bron 1

dakleer

Betreft een tussenwoning. Garage niet aanwezig.

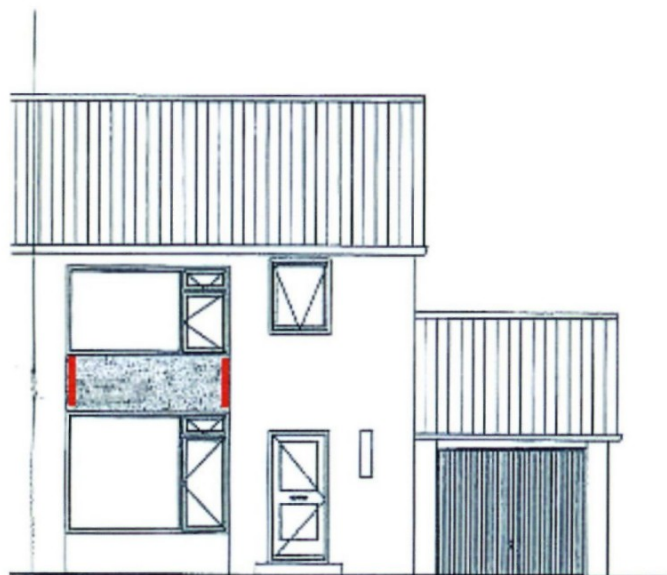
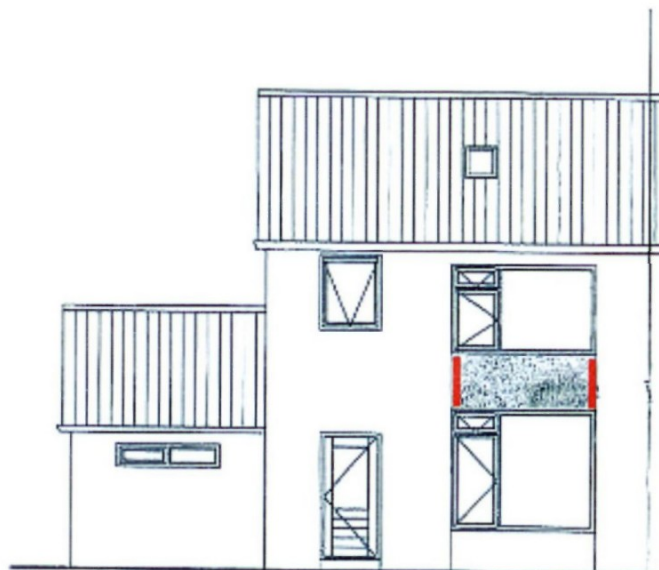
GOUDSBLOEMSTRAAT 57

bron 1	dakleer

Betreft een hoekwoning met
geschakelde garage.
Zonnescherm (voor) aanwezig.
Overkapping (achter) aanwezig.

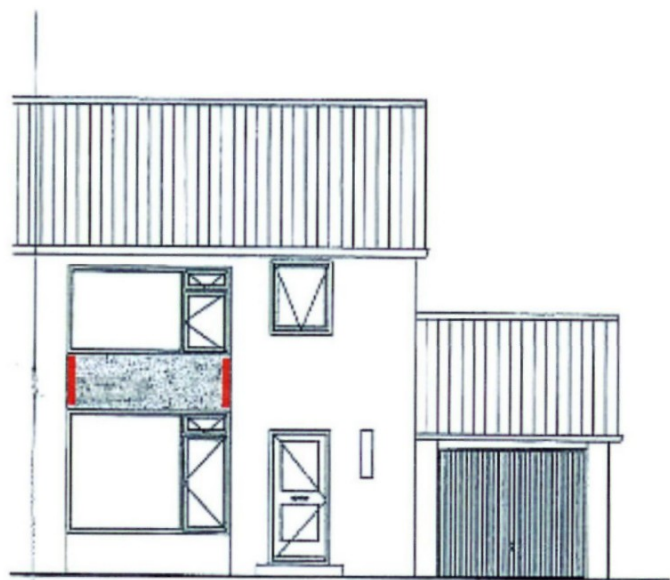
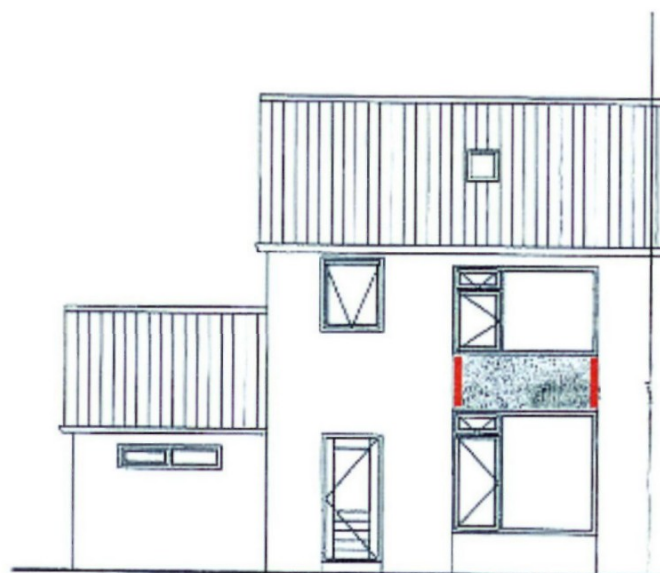
GOUDSBLOEMSTRAAT 58

bron 1

dakleer

Betreft een tussenwoning. Garage niet aanwezig.
Zonnescherm (achter) aanwezig.
Aanbouw (achter) aanwezig.

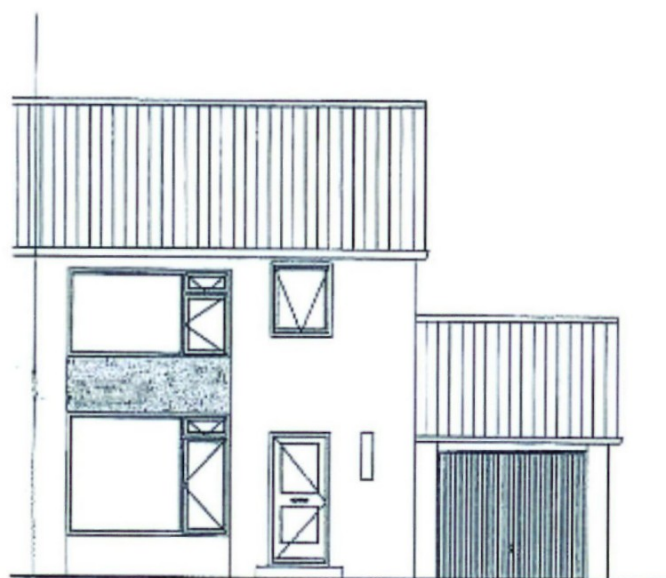
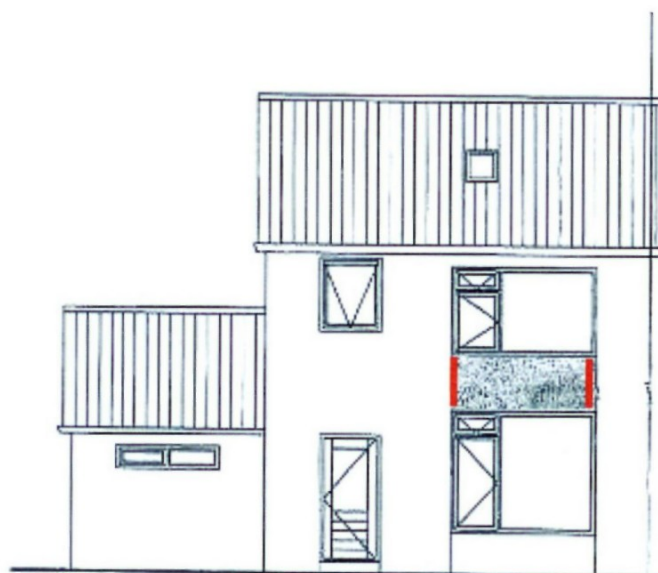
GOUDSBLOEMSTRAAT 59

bron 1	dakleer
---	--------	---------

Betreft een tussenwoning. Garage niet aanwezig.
Zonnescherm (achter) aanwezig.
Doorvoer door plaatmateriaal (vml. afvoer vml. gevelkachel niet asbestverdacht.

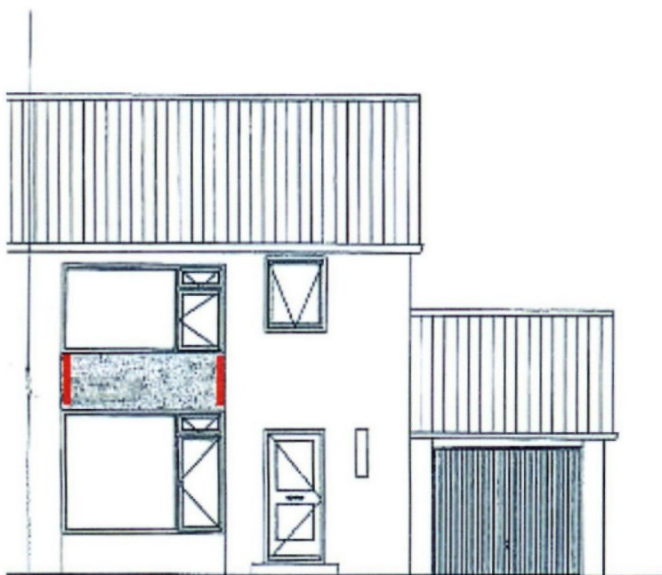
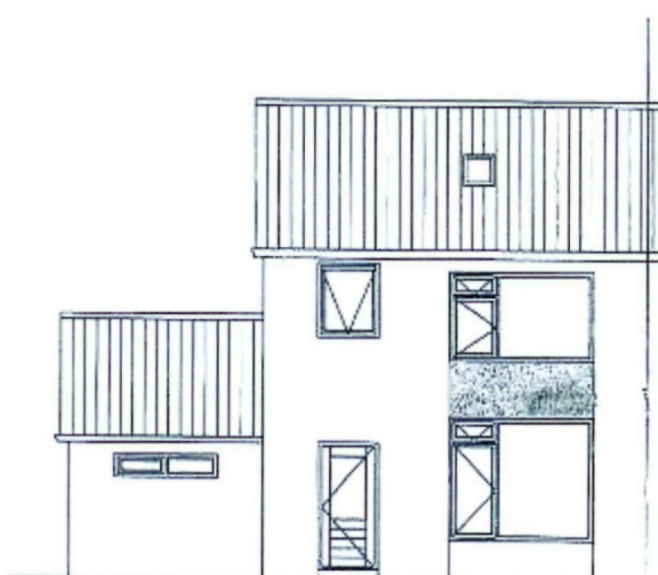
GOUDSBLOEMSTRAAT 60

bron 1

dakleer

Betreft een tussenwoning. Garage niet aanwezig.
Zonnescherm (voor en achter) aanwezig.
Aanbouw (achter) aanwezig.
Doorvoer door plaatmateriaal (vml. afvoer vml. gevelkachel leeg; niet asbestverdacht.

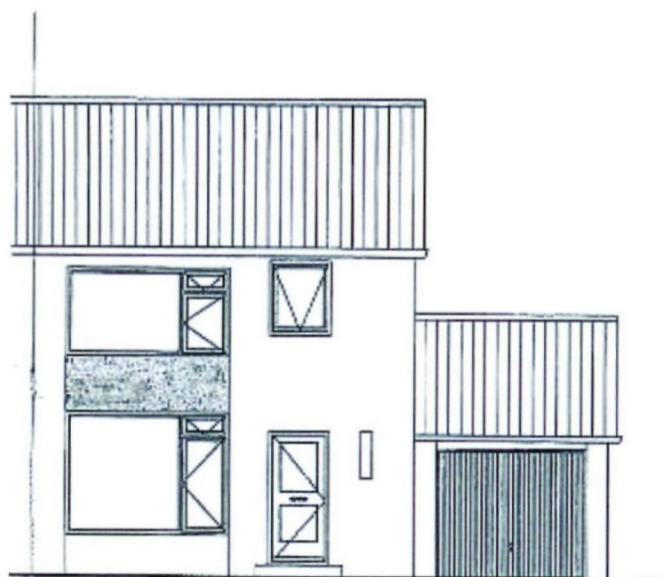
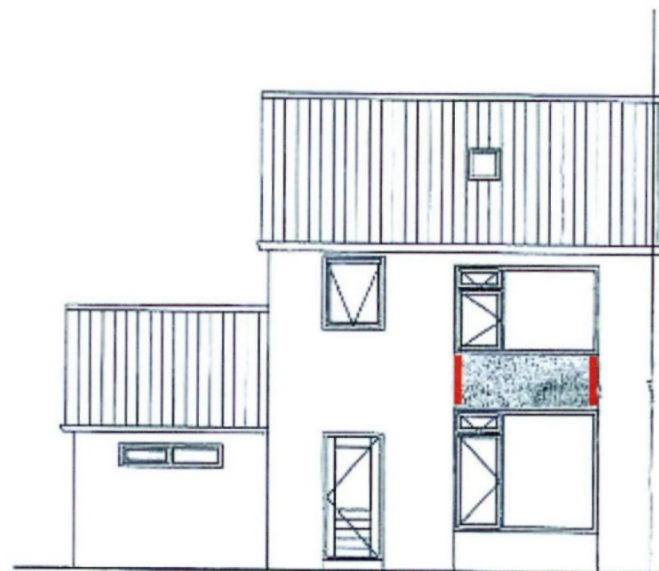
GOUDSBLOEMSTRAAT 61

bron 1

dakleer

Betreft een tussenwoning. Garage niet aanwezig.

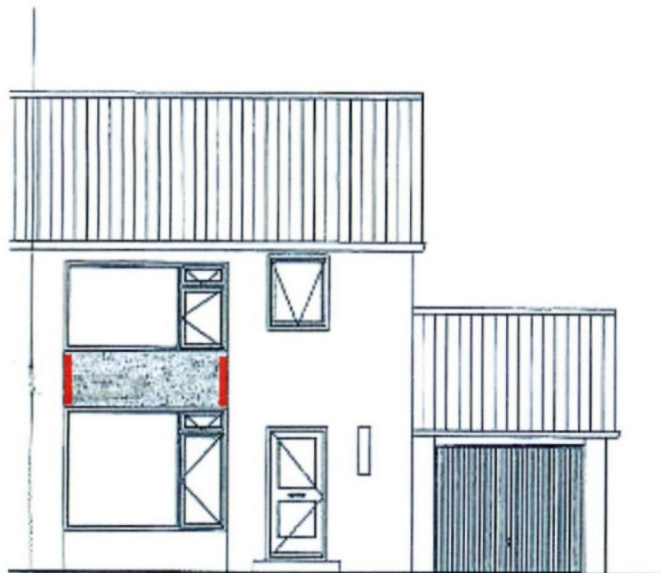
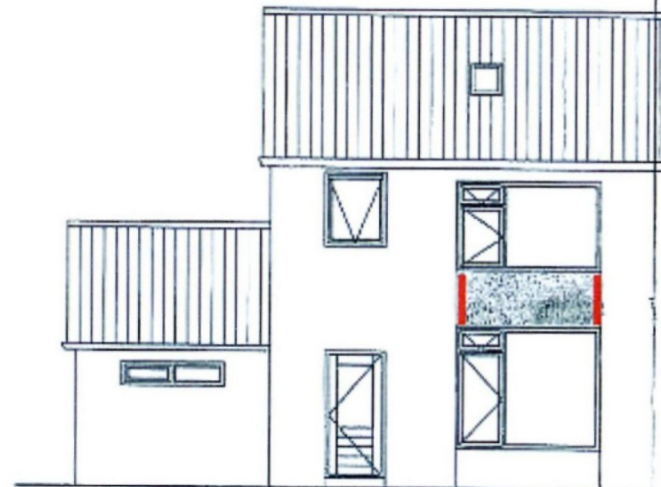
GOUDSBLOEMSTRAAT 62

bron 1

dakleer

Betreft hoekwoning met geschakelde garage.
Zonnescherm (voor en achter) aanwezig.
Aanbouw (achter) aanwezig.

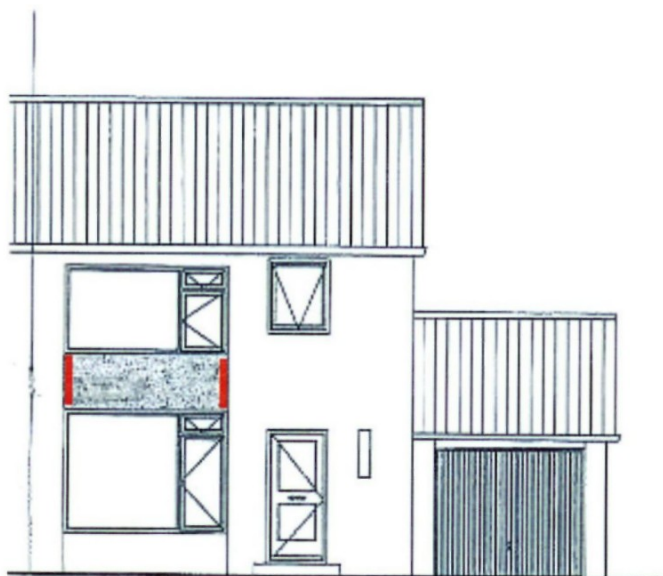
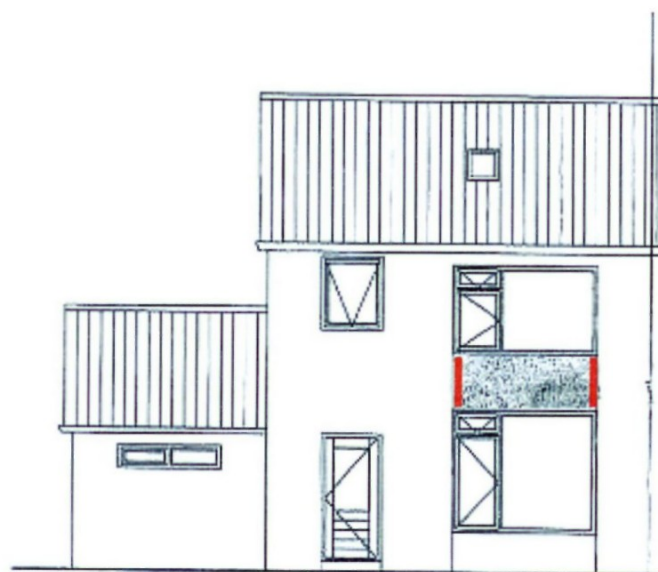
GOUDSBLOEMSTRAAT 63

bron 1

dakleer

Betreft een hoekwoning. Garage
bevindt zich aan de andere zijde.
