# ASBESTINVENTARISATIERAPPORT

## Woningen inclusief opstallen

**Adres Locatie** : Begoniastraat 1 tm 17 en Asterstraat 17 tm 28 te Enkhuizen

Adres onderzoek locatie : Begoniastraat 1 tm 17 en Asterstraat 17 tm 28 te Enkhuizen  
Datum onderzoek : 17 september en 23 oktober 2024  
Uitgevoerd door : [redacted] (DIA nummer: 04E-090323-140883)  
Projectnummer : 2024-078 versie 004  
Opdrachtgever : Foekens Sloopcombinatie BV  
Autorisatiedatum : 24 oktober 2024  
LAVS Activeringscode : 4f531f23-7f2e-4c77-b1d4-952d05216160

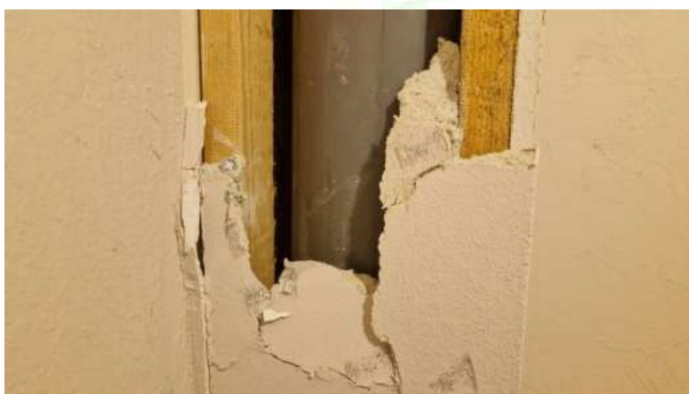
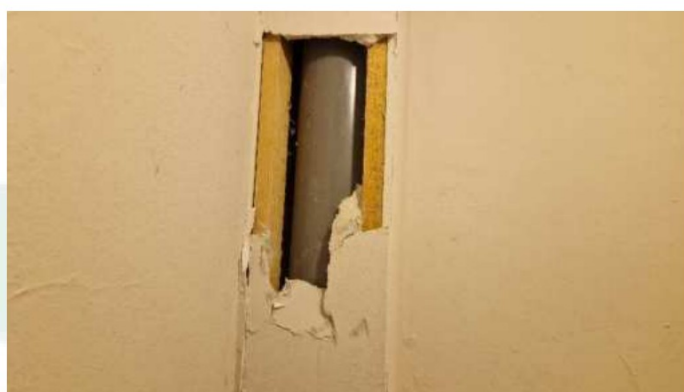
<b>Monsternummer</b>	MM02
<b>Locatie materiaal</b>	BKT alle woningen
<b>Bevestiging materiaal</b>	Gelijmd

### Opmerkingen/bijzonderheden

Er zijn geen opmerkingen

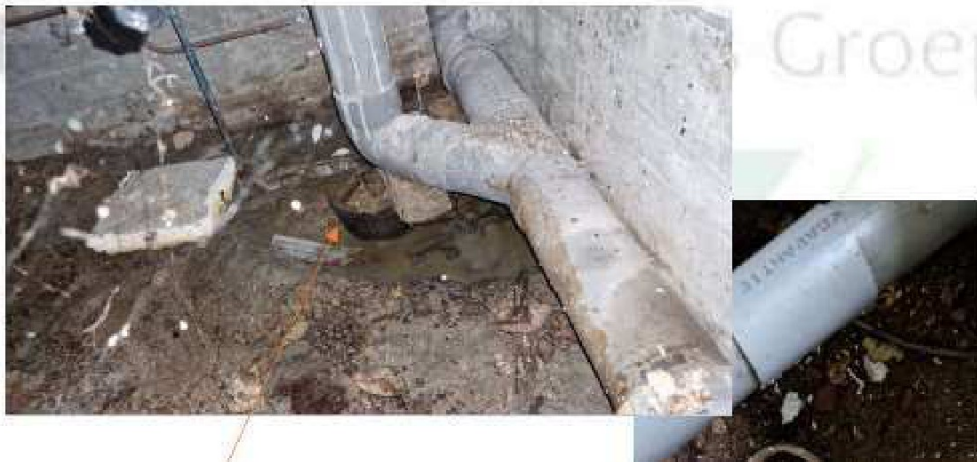
### Opmerkingen/bijzonderheden

De kruipruimten in de Begoniastraat zijn zeer vochtig danwel nat middels plassen
